**RENOVEERIMINE, RESTAUREERIMINE JA
REKONSTRUEERIMINE MILJÖÖVÄÄRTUSLIKUL ALAL:
LAHENDUSVÕIMALUSED
A. KITZBERGI 1 NÄITEL**

RENOVATION, RESTORATION AND RECONSTRUCTION IN AN AREA OF
CULTURAL AND ENVIRONMENTAL VALUE:
POTENTIAL SOLUTIONS USING THE EXAMPLE OF A. KITZBERGI 1

Magistritöö
Maaehituse õppekava

Tartu 2017

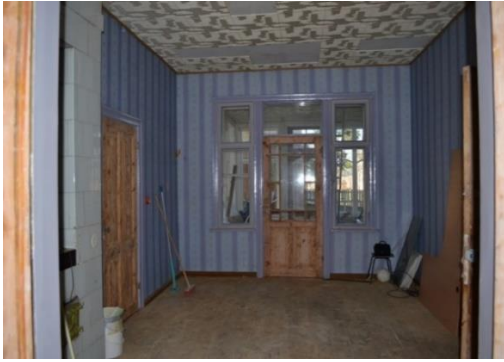
Foto 2.4 Korter 1-1 söögitoa ühendus verandaga (2011)

2011. aasta eritingimuste projektis on kajastatud, et verandade mahud on ehitatud hiljem. Konstruktsiooni lähemal vaatlusel selgus, et verandad on ehitatud juba algusaastatel. Sellele andis kinnitust söögitubade ühendus verandadega, mis oli algselt planeeritud (Foto 2.4).

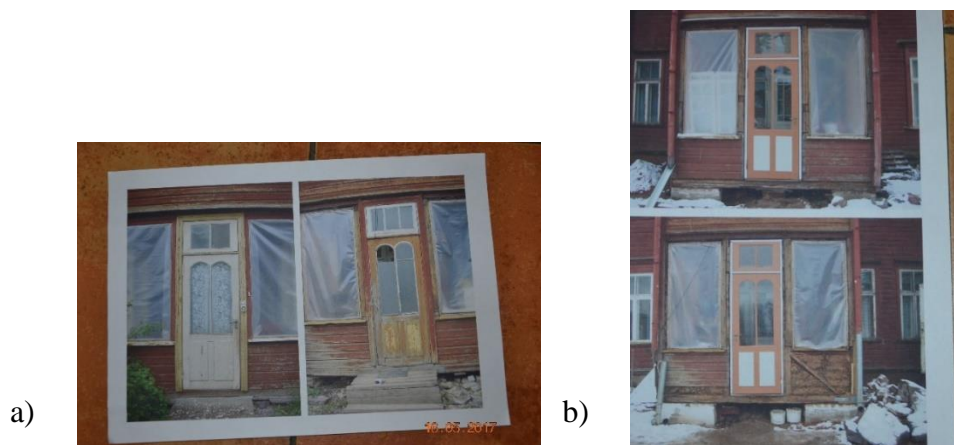
Foto 2.19 a) Veranda ukсед enne restaureerimist (aastarv teadmata). b) Veranda ukсед pärast restaureerimist Leili Männik fotokogu.

Verandade välisuksed on kaarja klaasosaga, algselt enne restaureerimist oli ühe verandaukse aknauks prosspulkadega jaotatud, praeguseks on mõlemal verandal need osad restaureeritud algupärastena (Foto 2.19 a,b). (Männik, 2011; Reinhold, 2011a). Lisaks sellele on olnud erinevus verandauste valgimikakende jaotuses, s.t lõunapoolsel uksel kolme aknajaotusega või põhjapoolsel uksel kahe aknajaotusega. Akende restaureerimise materjalides selgub, et põhjapoolse veranda akna valgimikakna jaotus on säilinud originaalsena, seega on taastatud kahe jaotusega valgimikaken lõunapoolsel uksel ning valmistatud uus parempoolne valgimikaken ukse kohal (Foto 2.19 a,b).

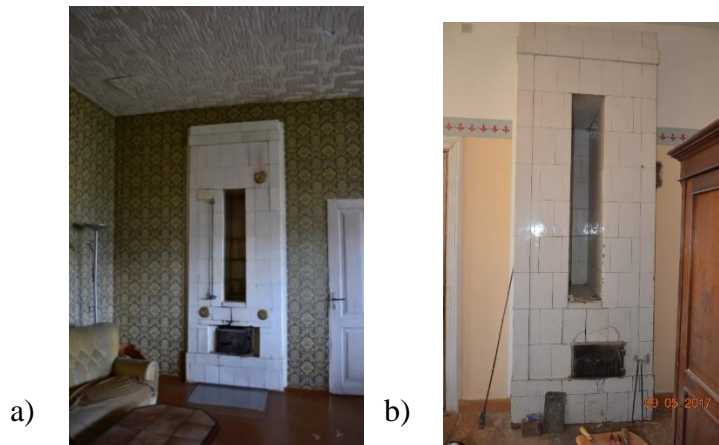
Foto 2.23 Korteris 1-3 ahi (2011), b) Korteris 1-4 ahi (2017)

Siseinterjööris on säilinud ehitusaegsed ahjud, mis esialgsel vaatlusel on rahuldavas seisukorras ning mis vajavad tulevikus restaureerimist (Foto 2.23 a, b). Säilinud on ka kaks pliiti (korterites 1-3 ja 1-4), mis on rahuldavas seisukorras, igapäevakasutuses ning vajavad

restaureerimist, seevastu korteris 1-2 ning 1-1 on pliidid ümber ehitatud (aastaarv teadmata, ei ole tavakasutusel).

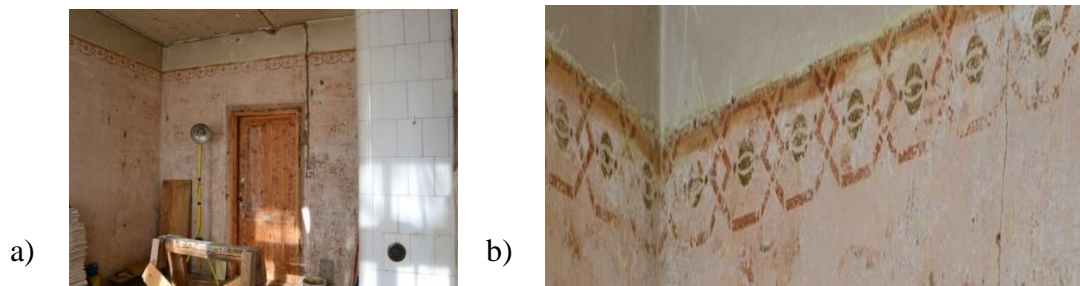
Foto 2.24 a) Korteris 1-2 trafaretmaaling (2011), b) Suurendus trafaretmaalingust (2011)

Siseviimistlus on hästi säilinud. Kui ruumid korda teha ning teha siseviimistluses värskenduskuur, on ruumid taastatavad. Õnneks ei ole palju rikutud, sest tapeedi alt ning plaatide alt tuleb välja huvitavad detaile (trafaretmaalingud). 2011 aasta uurimistöös on kajastatud, et korteris nr 1-1 on siseruumi interjööris tapeedikihtide alt välja tulnud trafaretmaalingud ning võimalik esimene pabertapeet ning teinegi trafaretmaaling esikust (Foto 2.24 a, b: Foto 2.25 a, b). (Reinhold, 2011a)

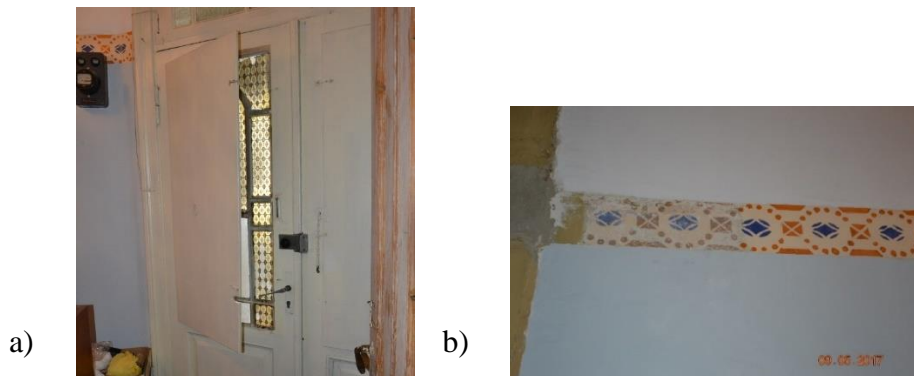
Foto 2.26 a) Korter 1-4 taastatud trafarettmaaling (2017), b) Taastatud trafarettmaaling (2017)

Täna on korteris nr 1-4 samuti välja tulnud I korruse korteriga nr 1-1 koridoris sarnane esiku trafarettmaaling, mis on täna taastatud (Foto 2.26).

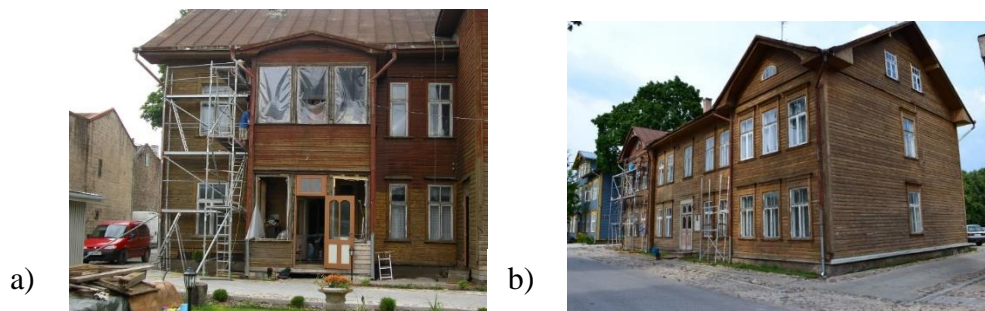
Foto 2.28 Vana värvi kraapimine tagafassaadilt (2010), b) Vana värvi kraapimine esifassaadilt (2010)

Hoone restaureerimistöde käigus 2009–2011 on välisfassaadilaudis puhastatud vanast värvist kuumapuhuri ning kraabitsatega, välja on vahetatud alumised voodrilauad, mis olid kahjustatud, seejärel on Ikkunakitti abil kititud oksakohad ning praod (Foto 2.28 a, b). (Reinhold, 2011a)

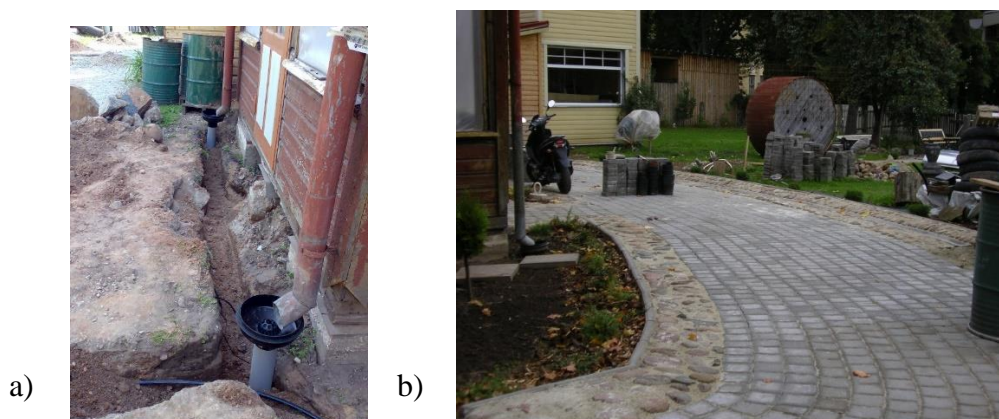
Foto 2.30 a) Vihmaveetorude ottesse paigaldatud lehtrid (2009), b) Sadeveesüsteemi ehitamine (2009)

Tagafassaadi vihmaveetorude alumistesse ottesse on paigaldatud lehtrid, selleks et katuselt tulev sademevesi majast eemale juhtida, esifassaadilt tuleva sademevee ärajuhtimiseks on paigaldatud veerennid ning rajatud sademevee ärajuhtimise süsteem hoovis. (Foto 2.30 a,b)

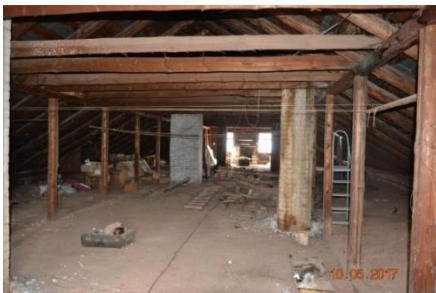
Foto 3.2 Pööningukorrus (2017)

Hoone palkseinad soojustada seestpoolt pilliroomatiga, mis on samuti hea heliisolatsioonimaterjal. (Martin, Anni;..., 2011; Muinsuskaitseamet, 2011) Pilliroomatt viimistleda seestpoolt savilubimördiga vastavalt krohvi uuringutulemustele. Eluruumi seintel taastada trafarettmaalingud. Pööning/katusekorrus on võimalik kasutusele võtta, kõrgus (2,40 m) lubab eluruumide väljaehitamist (Foto 3.2: vt Lisa 11). Ümberehitused on lubatud üksnes Muinsuskaitseametiga ning Päästeametiga kooskõlastatud projekti alusel. Kinnismälestisel on võimalik pööningukorrus eluruumide/abiruumidena välja ehitada välisilmet oluliselt muutmata. Lisaks on võimalik pööninguruumi alumiste korteritega liita katusekonstruktsiooni muutmata.
